永備公司對印度波帕廠異氰酸甲酯外洩 意外事件調查小組報告

——本文譯自 UCC 調查報告 林志森

摘要

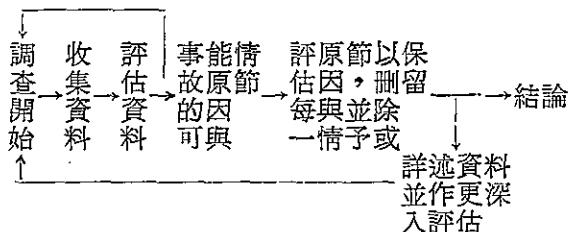
解決問題的步驟

調查小組所用調查方法是經過嚴密的訓練而完成的，小組人員均竭盡所能的進行調查任務。在最初階段，調查小組搜集可能與意外事件較有關的資料，下圖表示大概的調查步驟。

許多的可能性，均被納入需要驗證的項目，包括那些被視為關係較遠，較不可能的因素。對於調查小組有用的情報資料，每一個可能或情節，都須經確切審查，有些可能的因素在某調查項目或階段，已被排除掉了，但在另外項目或階段又出現可能性，仍須重複再調查，那些已獲得確定的資料就轉供專案用。這也是導致調查過程相互間的重覆過濾收集資料的原因。因此，每一肇事的可能性及情節都經嚴密地研究與毫無遺漏的檢查之後再予排除。

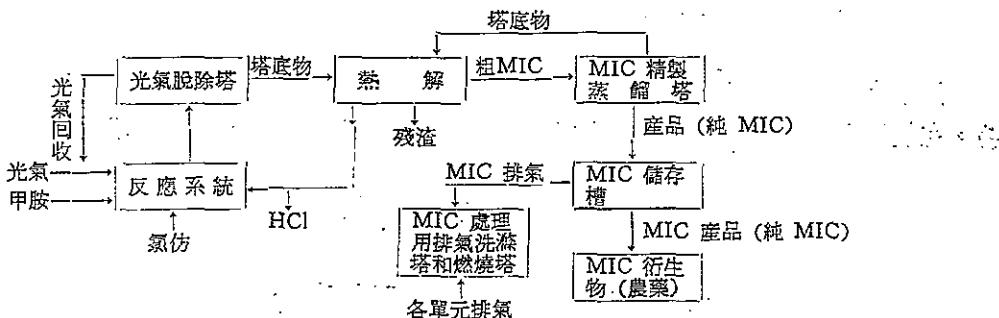
MIC 製造流程圖如下：

MIC 製造過程之敘述：

用來製造 MIC 的原料是甲胺 (MMA) 和光氣 (COCl_2)，光氣是由 Cl_2 和 CO 反應生成，CO 在工廠內以簡易製法自己生產，至於 MMA 與 Cl_2 係購自印度其他工廠並使用槽車運送到工廠後分別儲存於槽內，以備需用，而氯仿 (CHCl_3) 在製程中係被當做溶劑使用。

光氣和甲胺於氣相反應中生成 MCC 和 HCl，使用過量光氣，以確保甲胺完全作用。

光氣和甲胺反應後加入 CHCl_3 ，再進入光氣脫除塔 (phosgene stripping still, PSS) 移去未反應之光氣，並循環回收使用，除去光氣的產物從塔底進入熱分解塔 (pyrolyzer) 中以便分離 MIC 中的氯化氫 (HCl)。

MIC 精製用蒸餾塔之進料是來自熱解塔冷凝器出來的產物，這股進料物流包括大部分 MIC、MCC、 CHCl_3 和一小部份的殘留物，MIC 是在蒸餾塔上端從 CHCl_3 中分離出來的。MCC、 CHCl_3 殘留物和一些 MIC 從塔底流出再迴流到前面的製程。這個蒸餾操作，留待 3-2 節再詳細討論。精製完成的純 MIC 從塔頂取出儲存在由 SS304 建造之不銹鋼儲存槽。MIC 必須從這些儲存槽輸送到 MIC 衍生物 (賽文農藥為主) 合成系統。

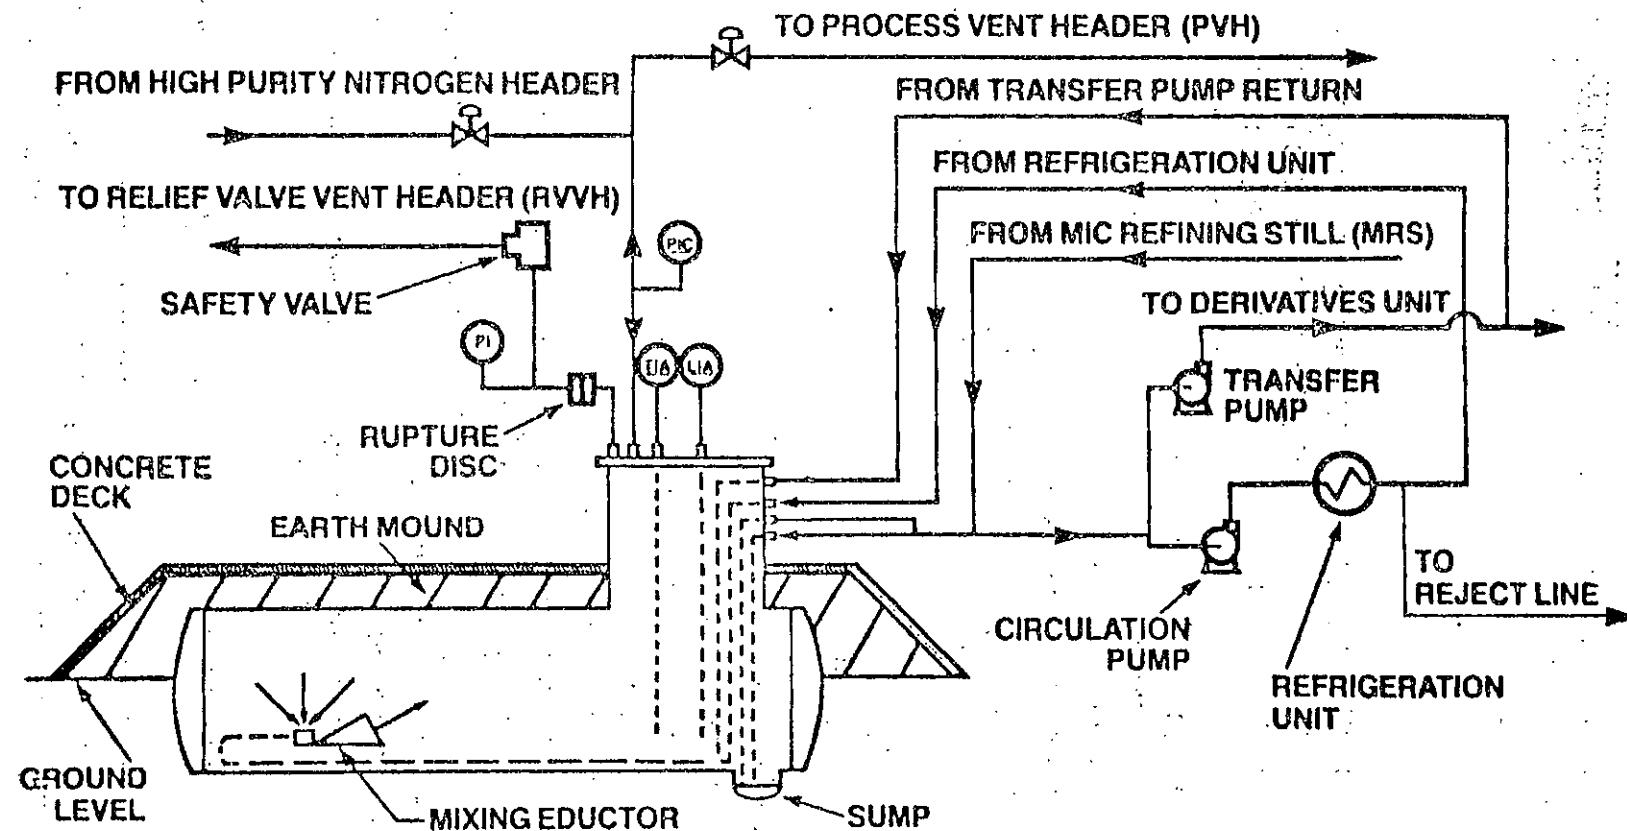
MIC STORAGE TANK

精製後的 MIC 被儲存在三個每個容量為 15,000 加侖之水平儲存槽中的二個，第三個槽被當成緊急時的備用槽，和暫時貯存準備重新處理之不合規格的 MIC。槽內設有一熱交換器，用 30 Ton 冷卻系統使 MIC 溫度保持大約在 0°C。精製的 MIC 經由輸送管線運送到 MIC 衍生物合成系統以備需要。不合規格的 MIC 會被送回二個中的一個儲存系統準備重新處置，必要時 MIC 可經由 VGS 銷毀之。

- 容積量：15,000加侖。
- 直徑：8呎。
- 長度：40呎。
- 製材料：SS304不鏽鋼。
- 設計壓力：在 121°C 時完全真空中至 40 psig。
- 水壓試驗：60 psig。
- 防止外部侵蝕的陰極保護。
- 防火堤係提供防止儲槽破裂或洩漏，內容物流失及隔絕外界火源。
- 危險物料貯槽之設計均依照 ASME 規格。
- 為了防漏，製程管線及設備之接縫均須加強，其法蘭接頭處必須能抗 300 psig 以上之強壓，並儘量避免使用螺旋接合。

- 儲存槽與其連結之製程管線，是專為 MIC 所設這些設備不准接使用其它材質之管線。
- 儲存槽與製程有關之配管，其材料採用 SS304 不鏽鋼並能耐腐蝕。
- 每個槽均設有一破裂盤 (rupture disc) 安裝在安全閥和槽之間的正確位置，以防止任何物質從釋壓閥孔回到槽內，在破裂盤與安全閥之間有一壓力表，用來測定這

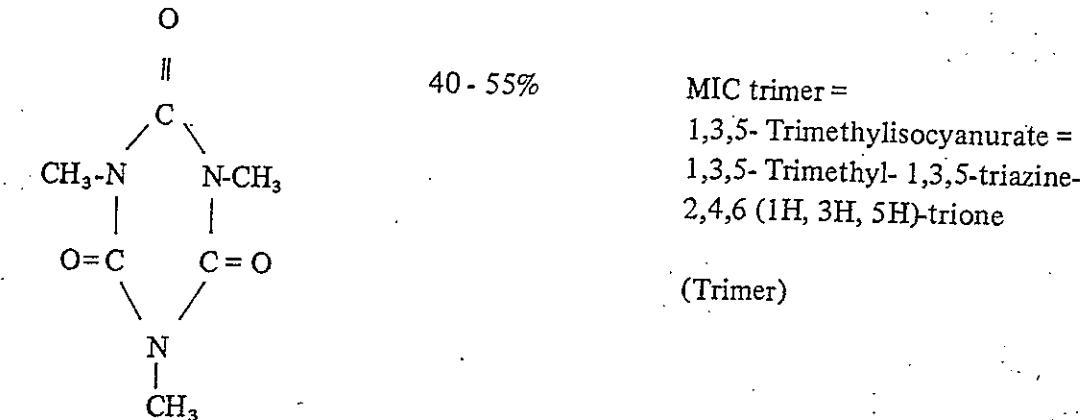
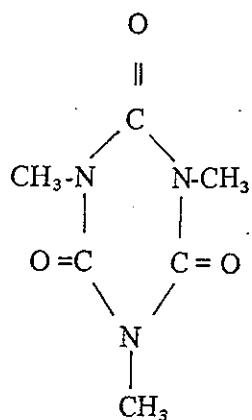
這兩個樣品均被分成三部份，包括上、中、下以供分析。這六部份表面看來近似的樣品，卻有明顯不同成份組成，且僅有一小部分具重現性。這些重要組成及其所佔比例如下：
